金阳愿者上钩餐厅

排 油 烟 管 道 清 洗 证 明

施工单位：贵阳新潮服务有限公司

清洗时间：2022年1月13日

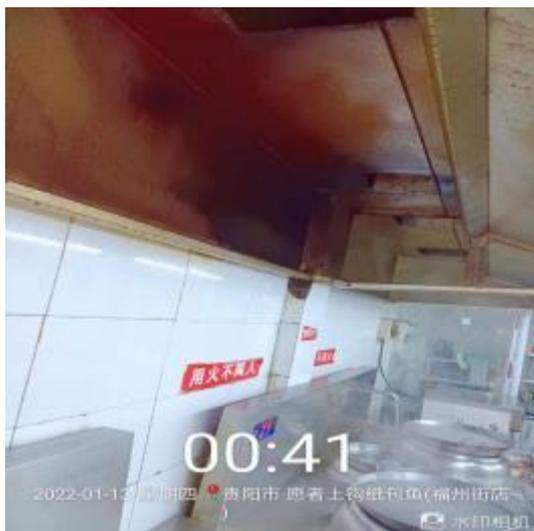
烟罩清洗前

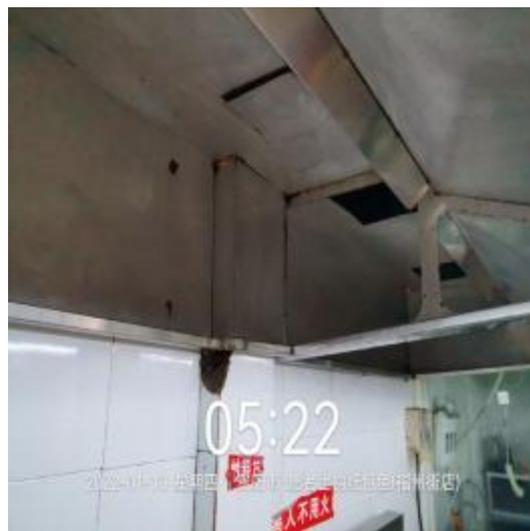
烟罩清洗后

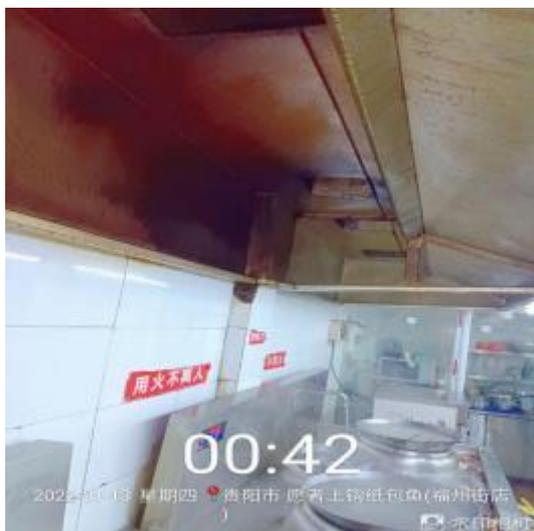
烟罩清洗中

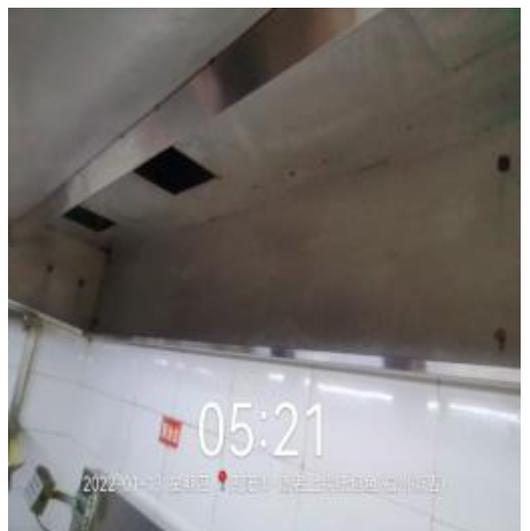
烟罩清洗后

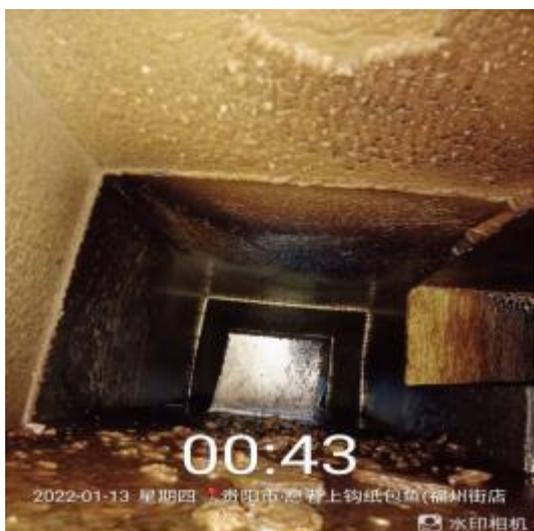
管道清洗前

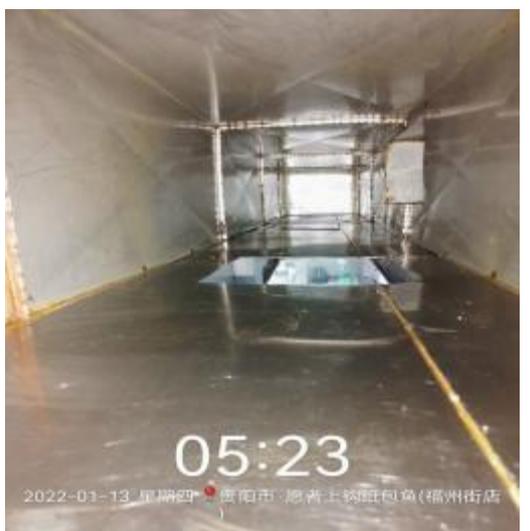
管道清洗后

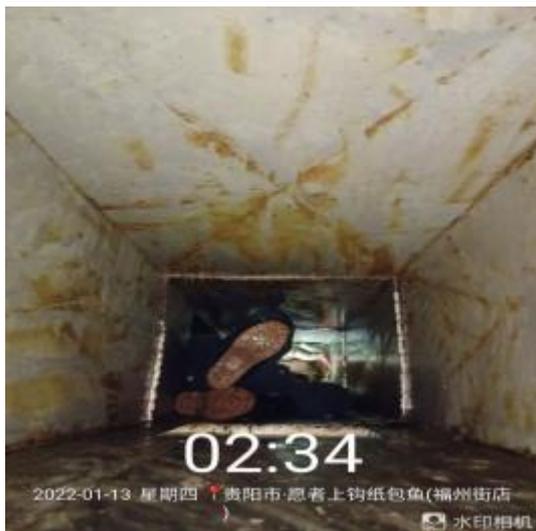
管道清洗中

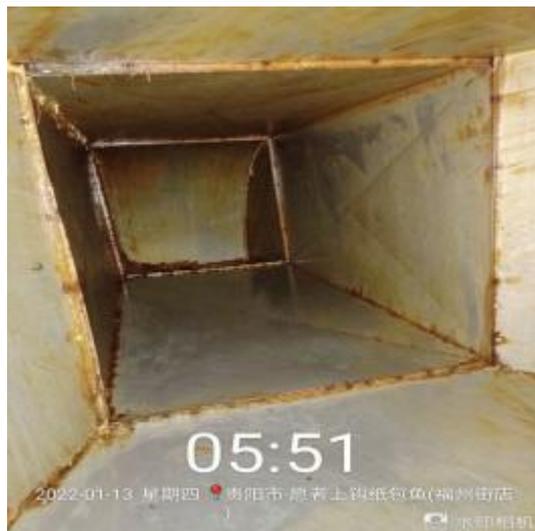
管道清洗后

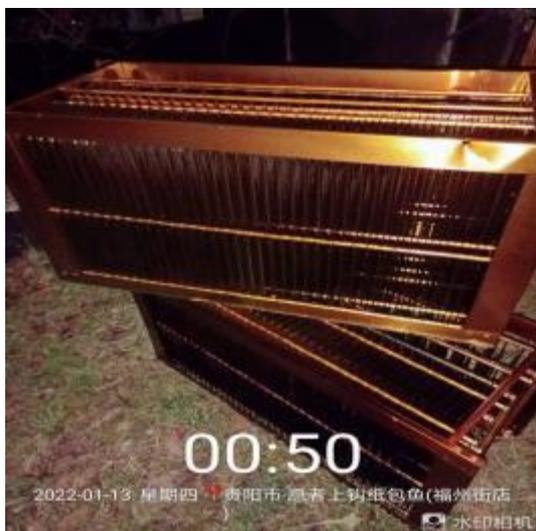
净化器清洗前

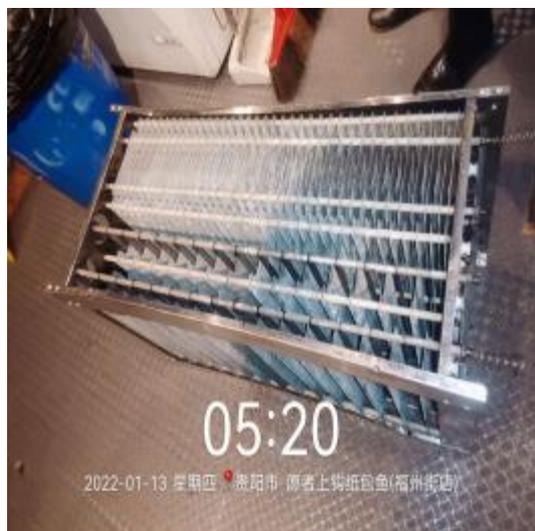
净化器清洗后

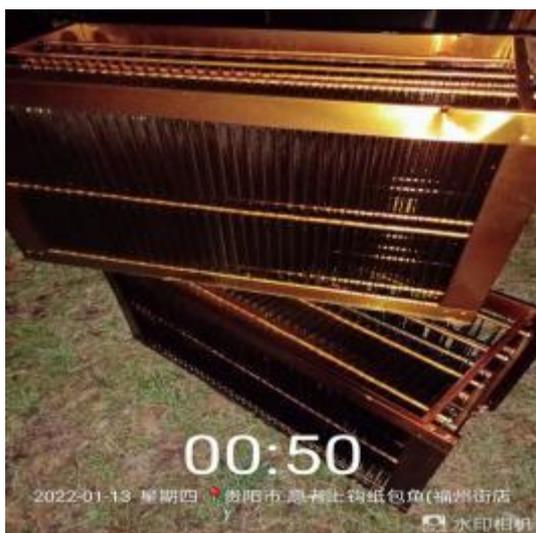
净化器清洗前

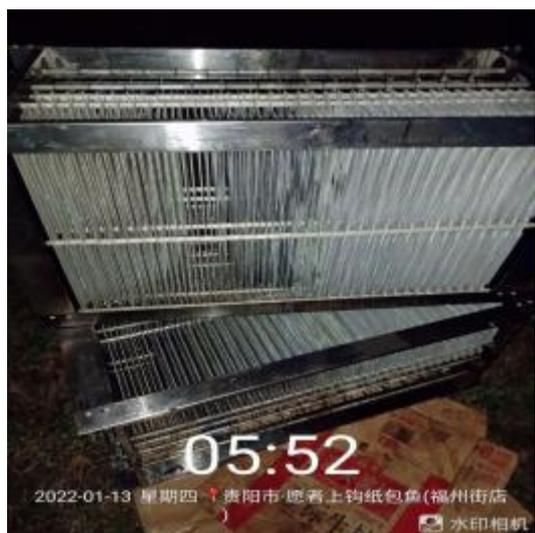
净化器清洗后

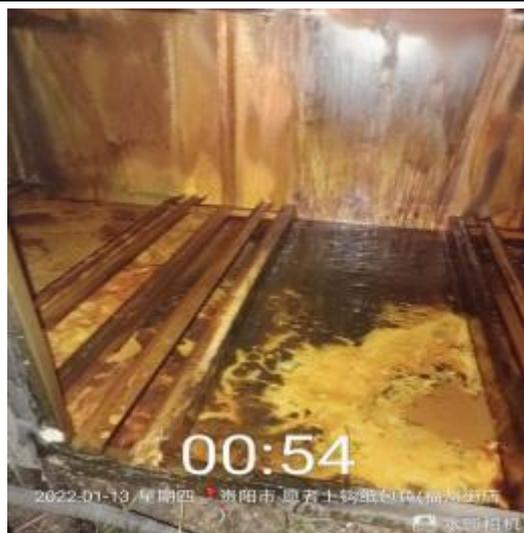
净化器机箱清洗前

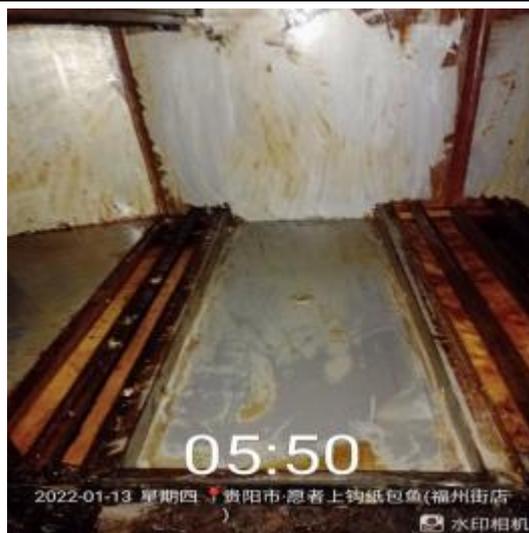
净化器机箱清洗后

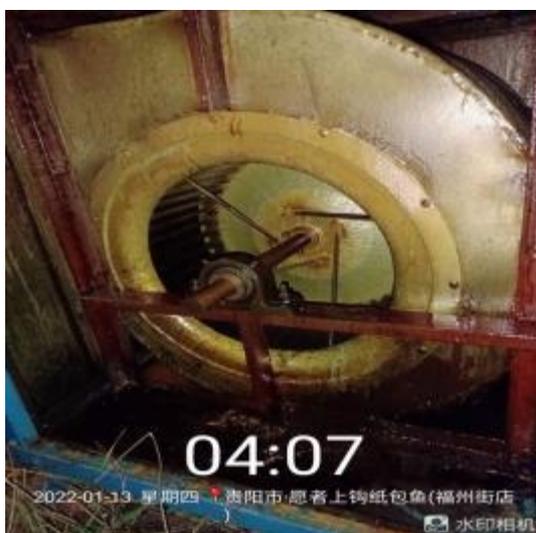
风机清洗前

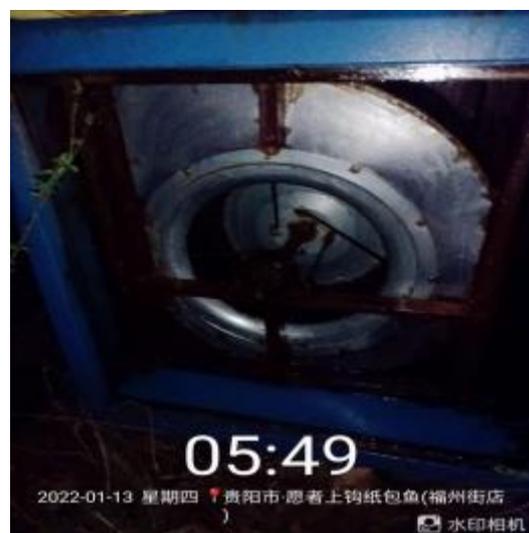
风机清洗后
